旧小川別荘（通称：帰去来荘） 開発について

旧小川別荘開発審査アドバイザー会議

3. ボーリング調査報告

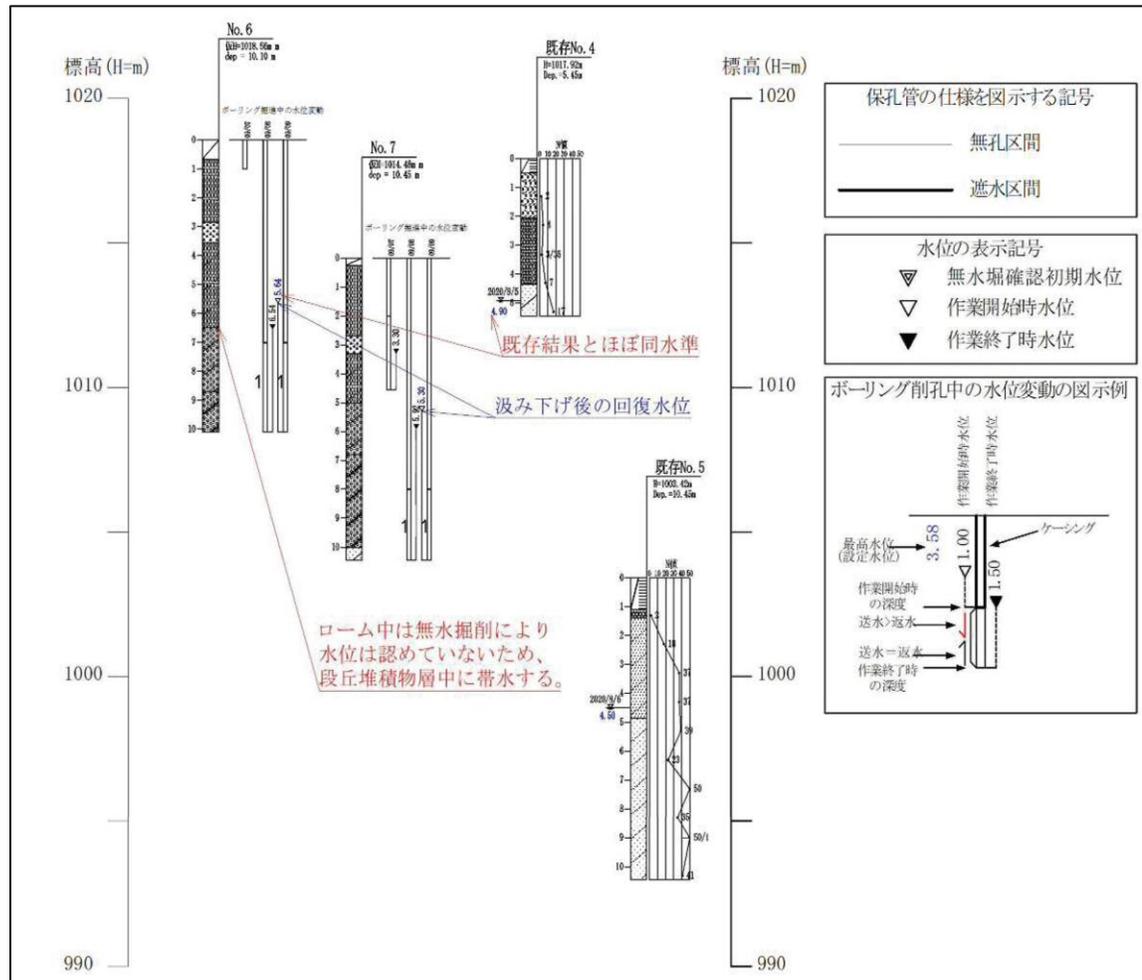
④ 調査結果 (孔内水位)

- GL-5m付近に水位を確認
- 帯水は段丘砂礫層内と考えられる

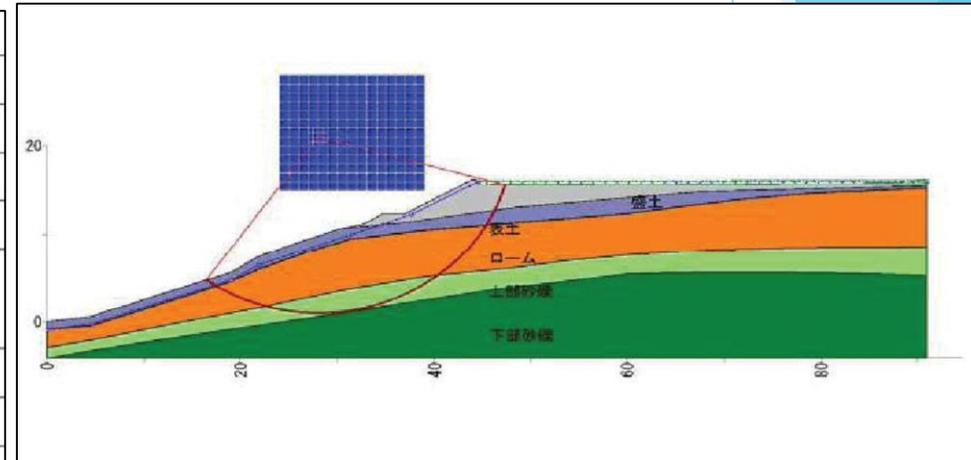
④ 調査結果（盛土安定解析）

- 基準書は代表的な2種を用いる
 - ①道路土工盛土工指針
 - ②宅地防災マニュアル及び同解説
- 水位は、既往と同様に表層付近に作用させた。
(条件としては最も不利)

- 何れの計算結果でも所定の安全率を確保する。

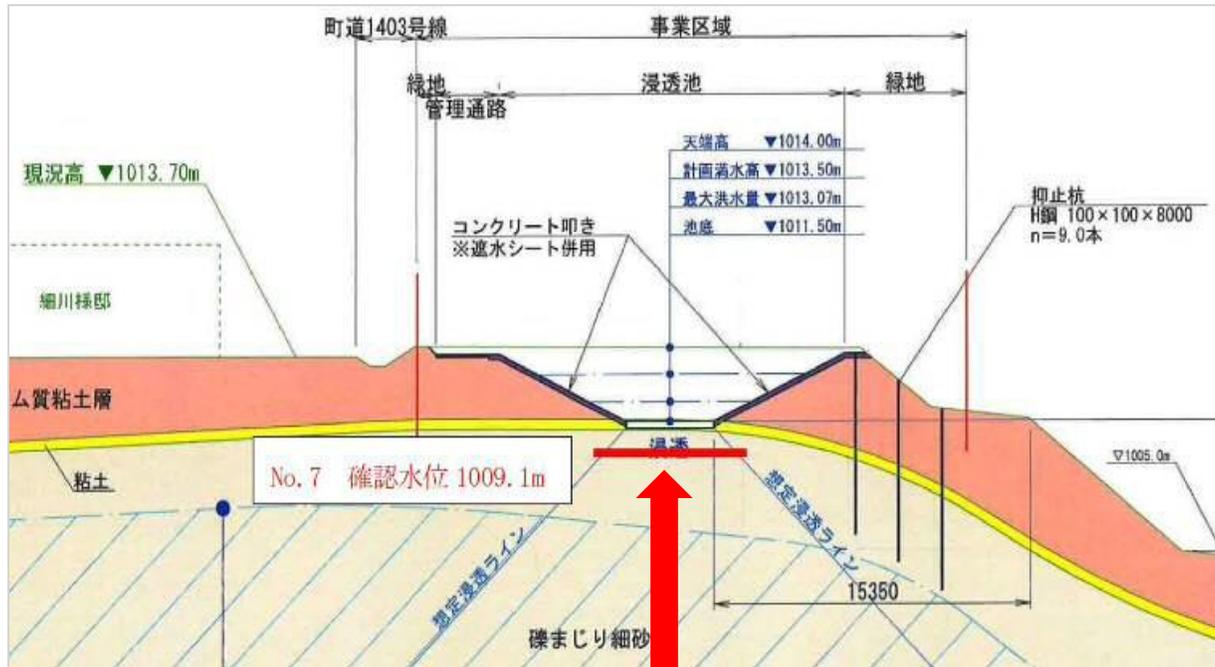
④ 調査結果 (総合解析)

池底50cm以上の離隔あり

- 浸透池付近では既往の想定水位よりも高い結果を確認。
- 池底と地下水面との離隔は50cm以上離れているが、透水性がローム層よりも1オーダー低いため、この点について設計条件との相違があれば再検討が必要。

- 盛土の安定計算では十分な安全率
- 切土した土は、腐植土と火山灰質土が想定されるため、一般的には何らかの処理を要する。
- 材料の規格として計算値の強度が発現されるよう選定および施工を行う必要。
